## モーリシャス島 M/S WAKASHIO 座礁事故

### の海洋汚染対応と問題点 レジメ

## モーリシャス島貨物船座礁事故 < M/S WAKASHIO の海洋汚染対応と問題点 >

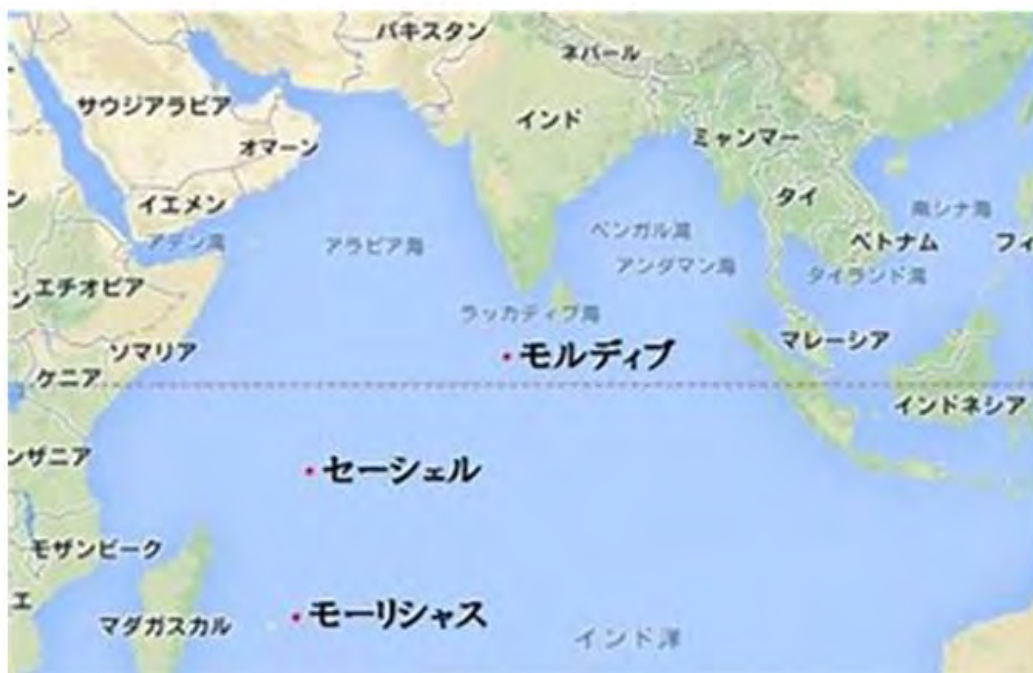
インド洋地図：M/S WAKASHIOはシンガポール～インド洋経由ブラジルへ

本船は何故通常航路から外れて航海していたのか？

- \* 中国からブラジル向けに航海を開始するに当たって、ブラジル迄の航海計画を海図上に記載する事が国際法（IMO）及び安全管理システム（ISM）にて義務付けられている。  
それにも関わらず何故に通常の航路から離れた航路を選択したか疑問。
- \* 現在は通常の「海図（Chart）」（紙に記載された航海用の地図）では無く「電子海図」が恐らく使用されていたと思われる。  
「電子海図」が使用されていたのであれば船長は容易に航海計画を立案し、航海当直者に指示出来ていたと判断する。（操作方法を熟知していたかは不明）
- \* 別件で、2011年に発生した別の船（コンテナ船）が中国のある港で座礁事故が発生した事例があり、海図上航路外を航行した為に座礁したとして航海計画の欠陥であったとの判例がある＝堪航性担保義務違反。（現在係争中）
- \* “荒天の為航路を外れて島に近づいた”“船長は経験不足でサンゴ礁の事を考えて無かった”  
“自動操舵切り替え時に入力数値を間違えた”等の情報がある。司法による捜査待ち。
- \* 新聞記事に乗組員がWiFi受信出来る様に島に近づいたとの報道もあるが疑問。

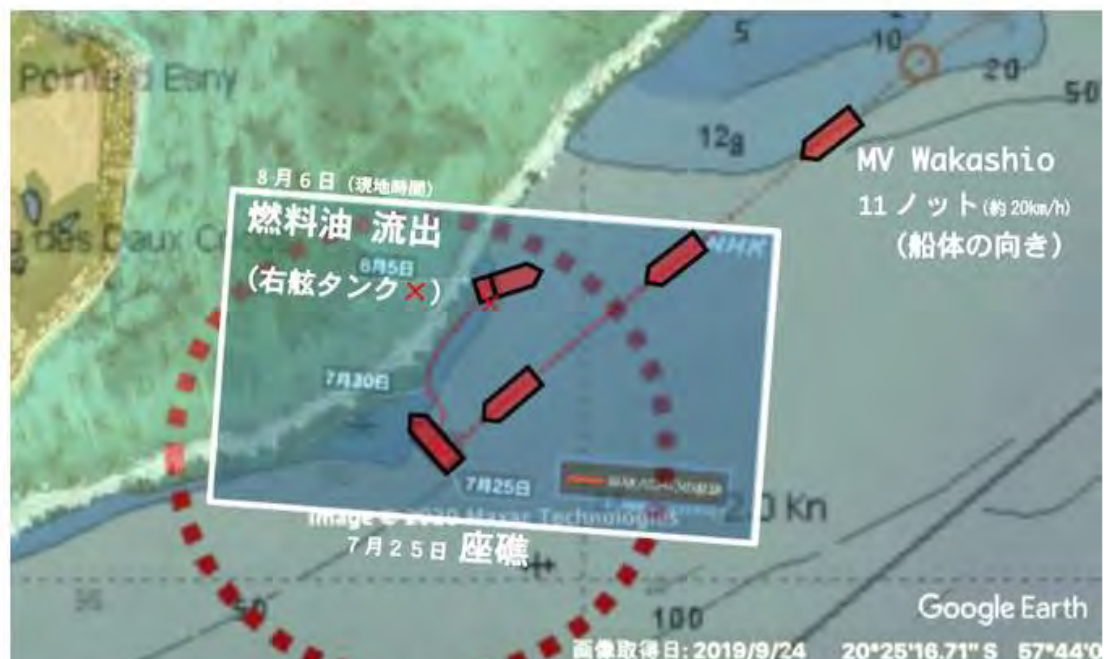
M/S WAKASHIOの座礁寸前の状況

（座礁から救助サルベージが来るまでの間に本船にて何らかの対策が出来なかったのか疑問）

（7/25～7/30までの間に離礁or船固め作業不可能だったか？、7/30に離礁・移動し8/05に座礁位置へ移動したか？）

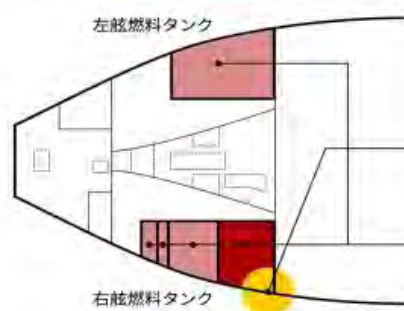
## M/S WAKASHIOの船体構造図/燃料タンク配置図

(燃料油はC重油を使用、比重：0.98以上、粘度：1,800cSt以上、100℃に加熱して使用する)  
(海面に流出すると回収に難航する。サンゴ礁/マングローブ損害甚大)

- 燃料タンク ■ 損傷した燃料タンク ■ 船内に温水
- 船倉(積荷(主に鉄鉱石)を入れる) ● 亀裂部分

船尾側に5つの燃料タンク(左舷に1つ、右舷に4つ)を備えていた。

このうち右舷のもっとも船首側のタンクに亀裂が入り、内部の重油 1180トンをほぼ全量流出した。

残っていた2800トンの重油と軽油は8月11日までに抜きとりが完了した。
